ANTECEDENTES

Construida por la Urbanizadora Carozzi, inversiones el Pino SAC en Joint Venture y transferida al ERDF en mayo 2004. Las Aguas residuales provenientes de las Urb. San Antonio de Carapongo y las terrazas de Caraponguillo (Lurigancho-Lima)

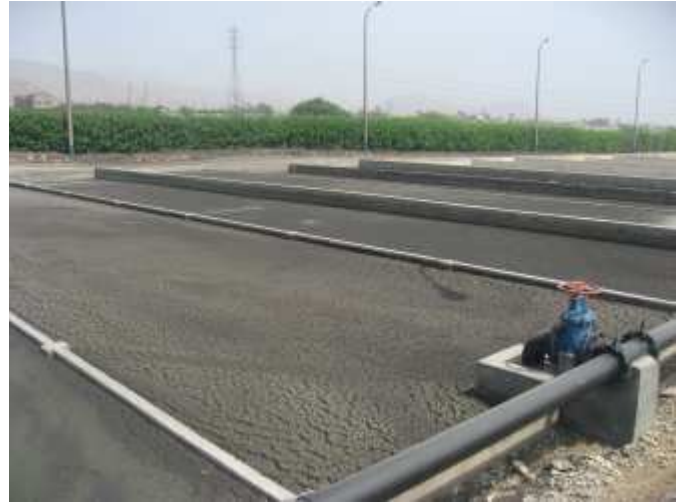
Características	Descripción
Sistema de Tratamiento	Lodos Activados Aireación Extendida
Caudal de Diseño (l/s)	22
Caudal 2007 (l/s)	17
DBO de Diseño (mg/l)	250
DBO 2007 (mg/l)	378
Carga Organica Diseño (Kg DBO/día)	475
Carga Organica Aplicada Actual (Kg DBO/día)	551
% Sobrecarga	116%
Consumo Prom. Energia Eléctrica (Kw-h/mes)	23678
Terreno de la Planta (Has)	0.7
Entomo Ecologico (Has)	0.04
Lodos deshidratados primer semestre 2007 (m3)	93

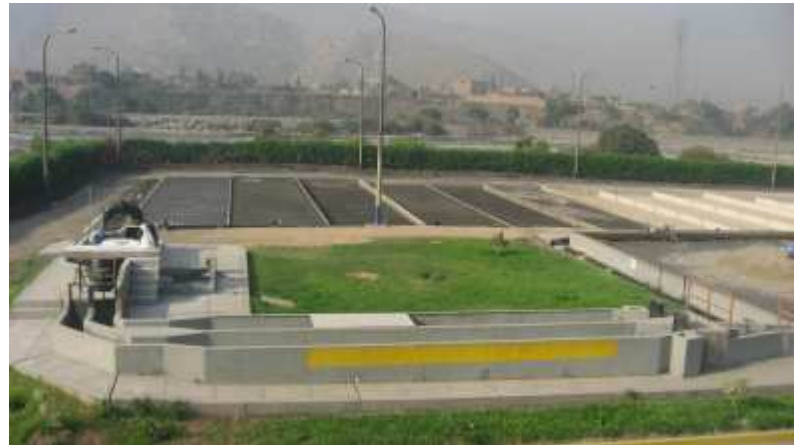
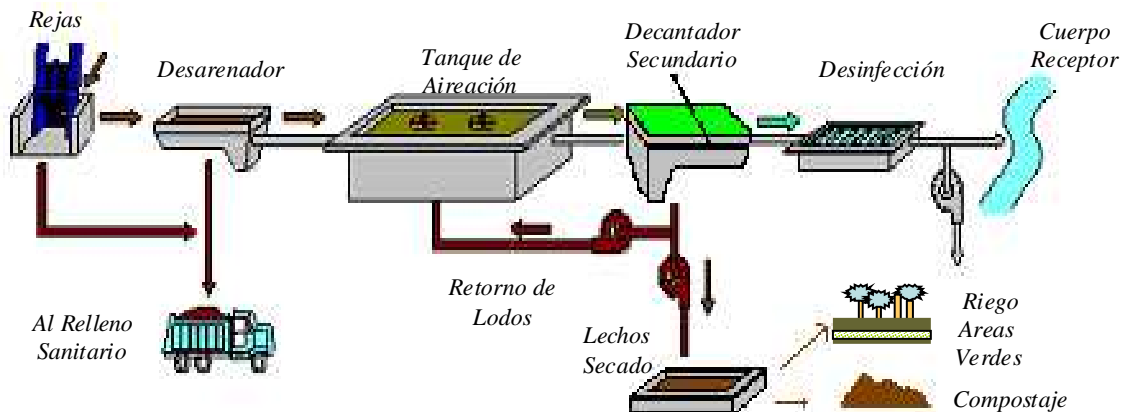
COMPONENTES

- Cámara de rejas
- Desarenadores
- Tanques de aireación
- Decantadores secundarios
- Cámara de desinfección
- Lechos de secado
